ЕКСПЕРТНИЙ ВИСНОВОК

щодо доступності будівель Вищого професійного училища № 17,

для маломобільних груп населення

за адресою: м. Дніпро, проспект Богдана Хмельницького 49А

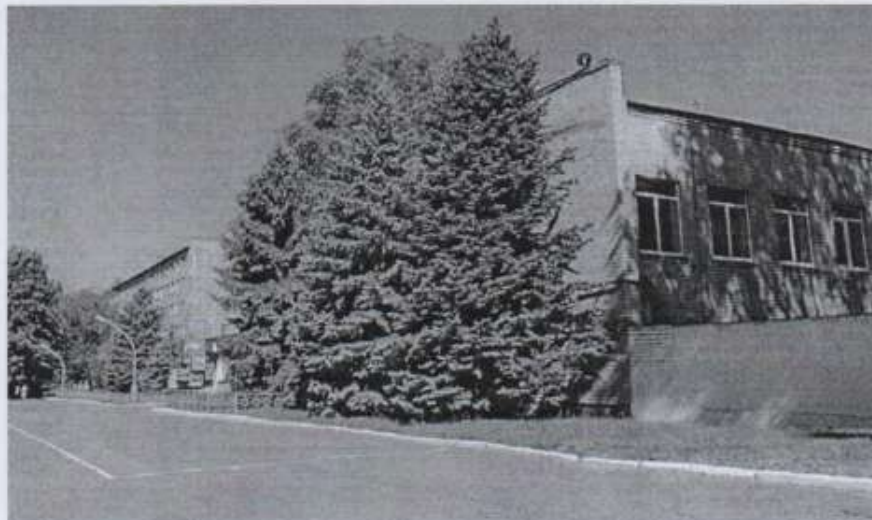
Рис.2.2. Будівля за адресою: м. Дніпро, проспект Богдана Хмельницького 49А

Зовнішній вигляд будівлі представлено на рисунку 2.2. Планування приміщень першого поверху надано на рис.2.3.

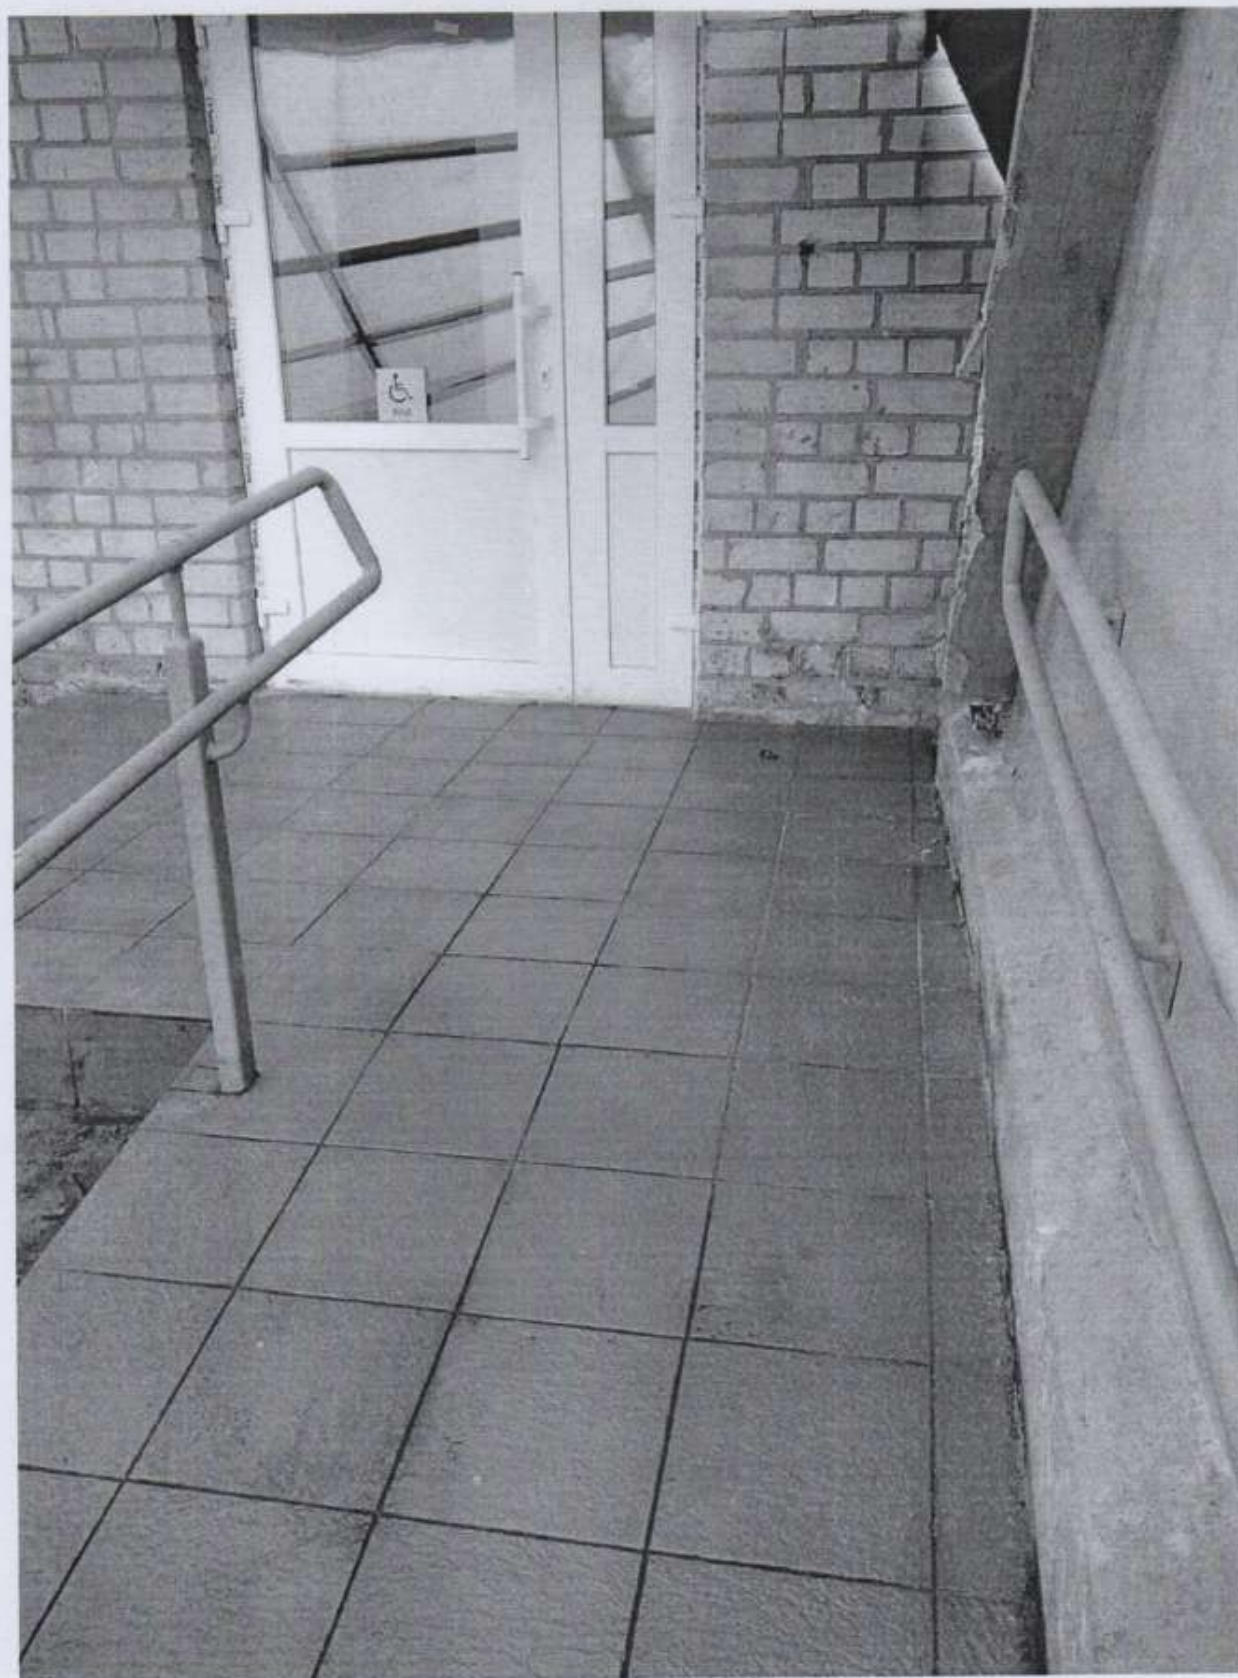
Рис.В.1. Конструкції будівлі

Сходи дубльовано пандусом (рис.В.1).

Виконано за розмірам з дотриманням норм [1] (рис.В.1).

Влаштовано поручні з обох боків пандусу (рис.В.1).

Поручні виконано з дотриманням норм [1] (рис.В.1).

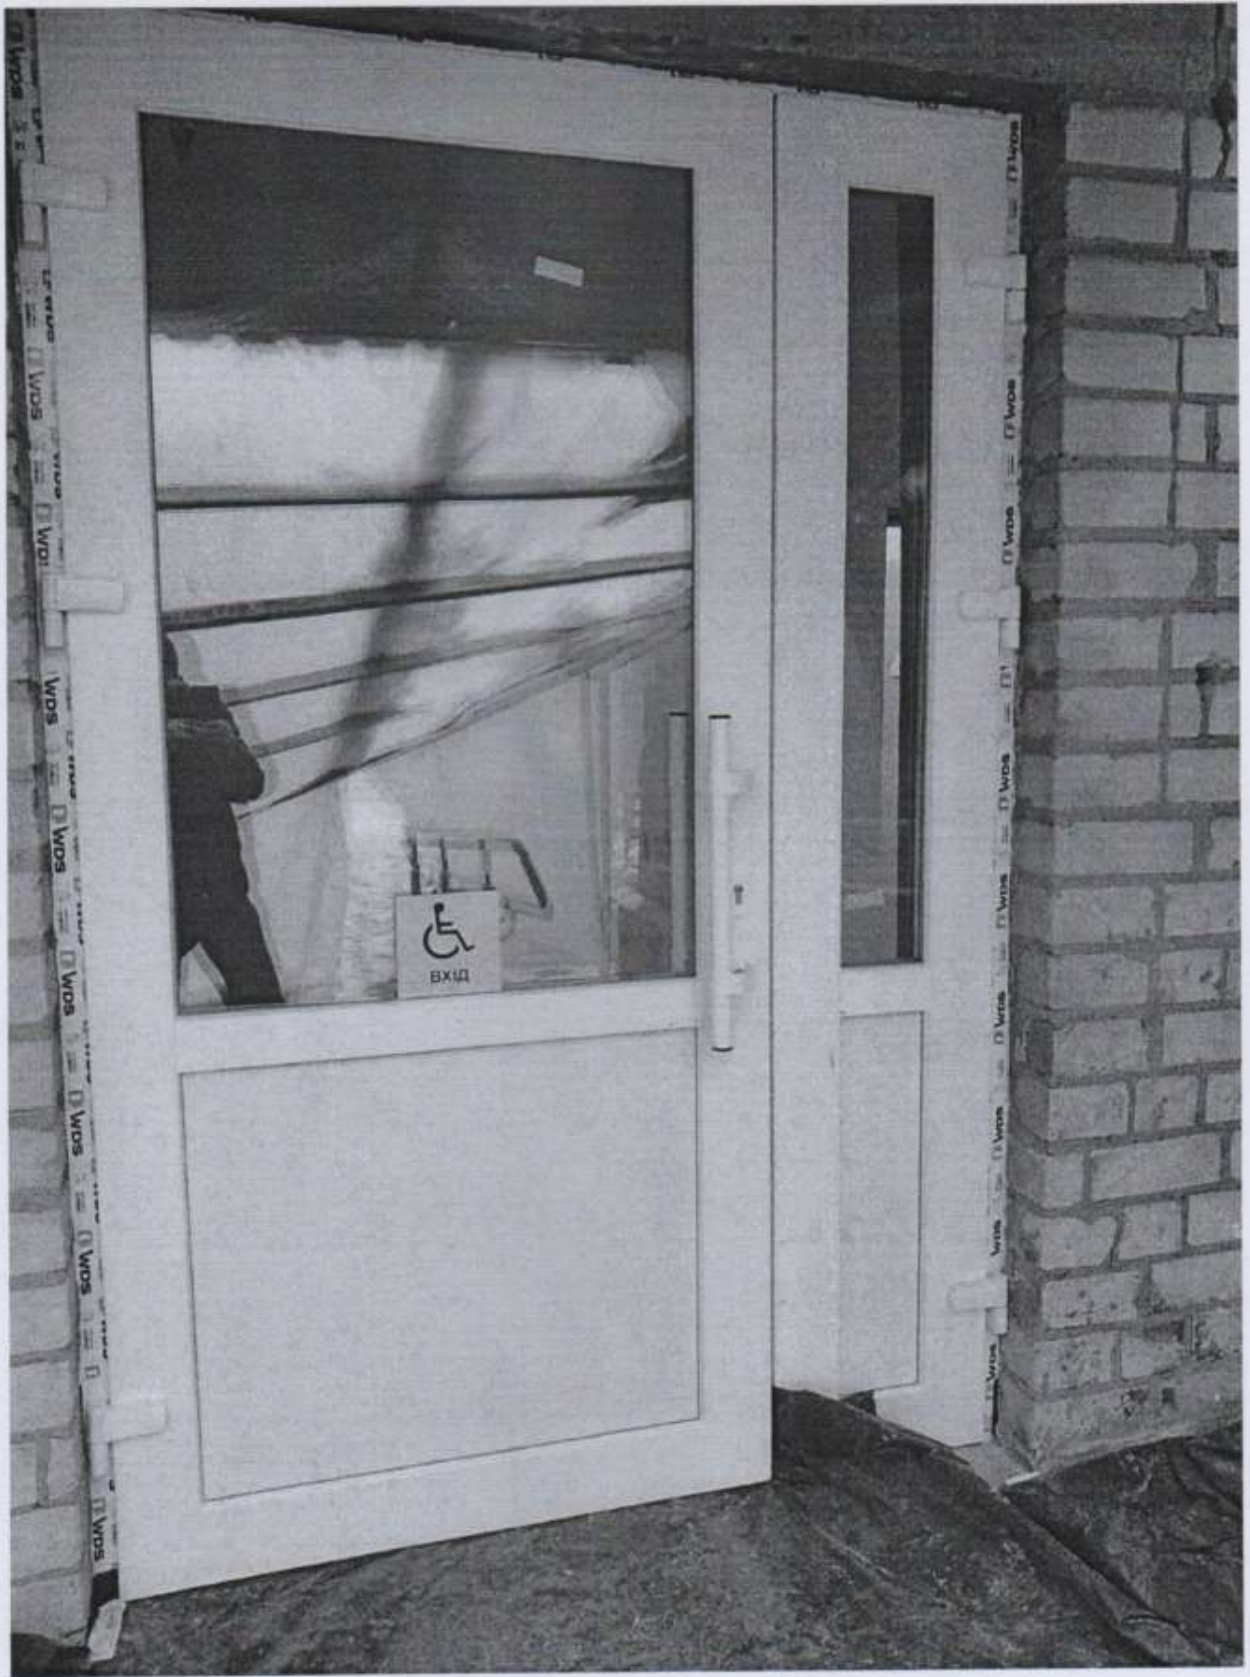
Рис.В.2. Конструкції будівлі

Вхідні двері за розмірам виконано з дотриманням норм [1] (рис.В.2).

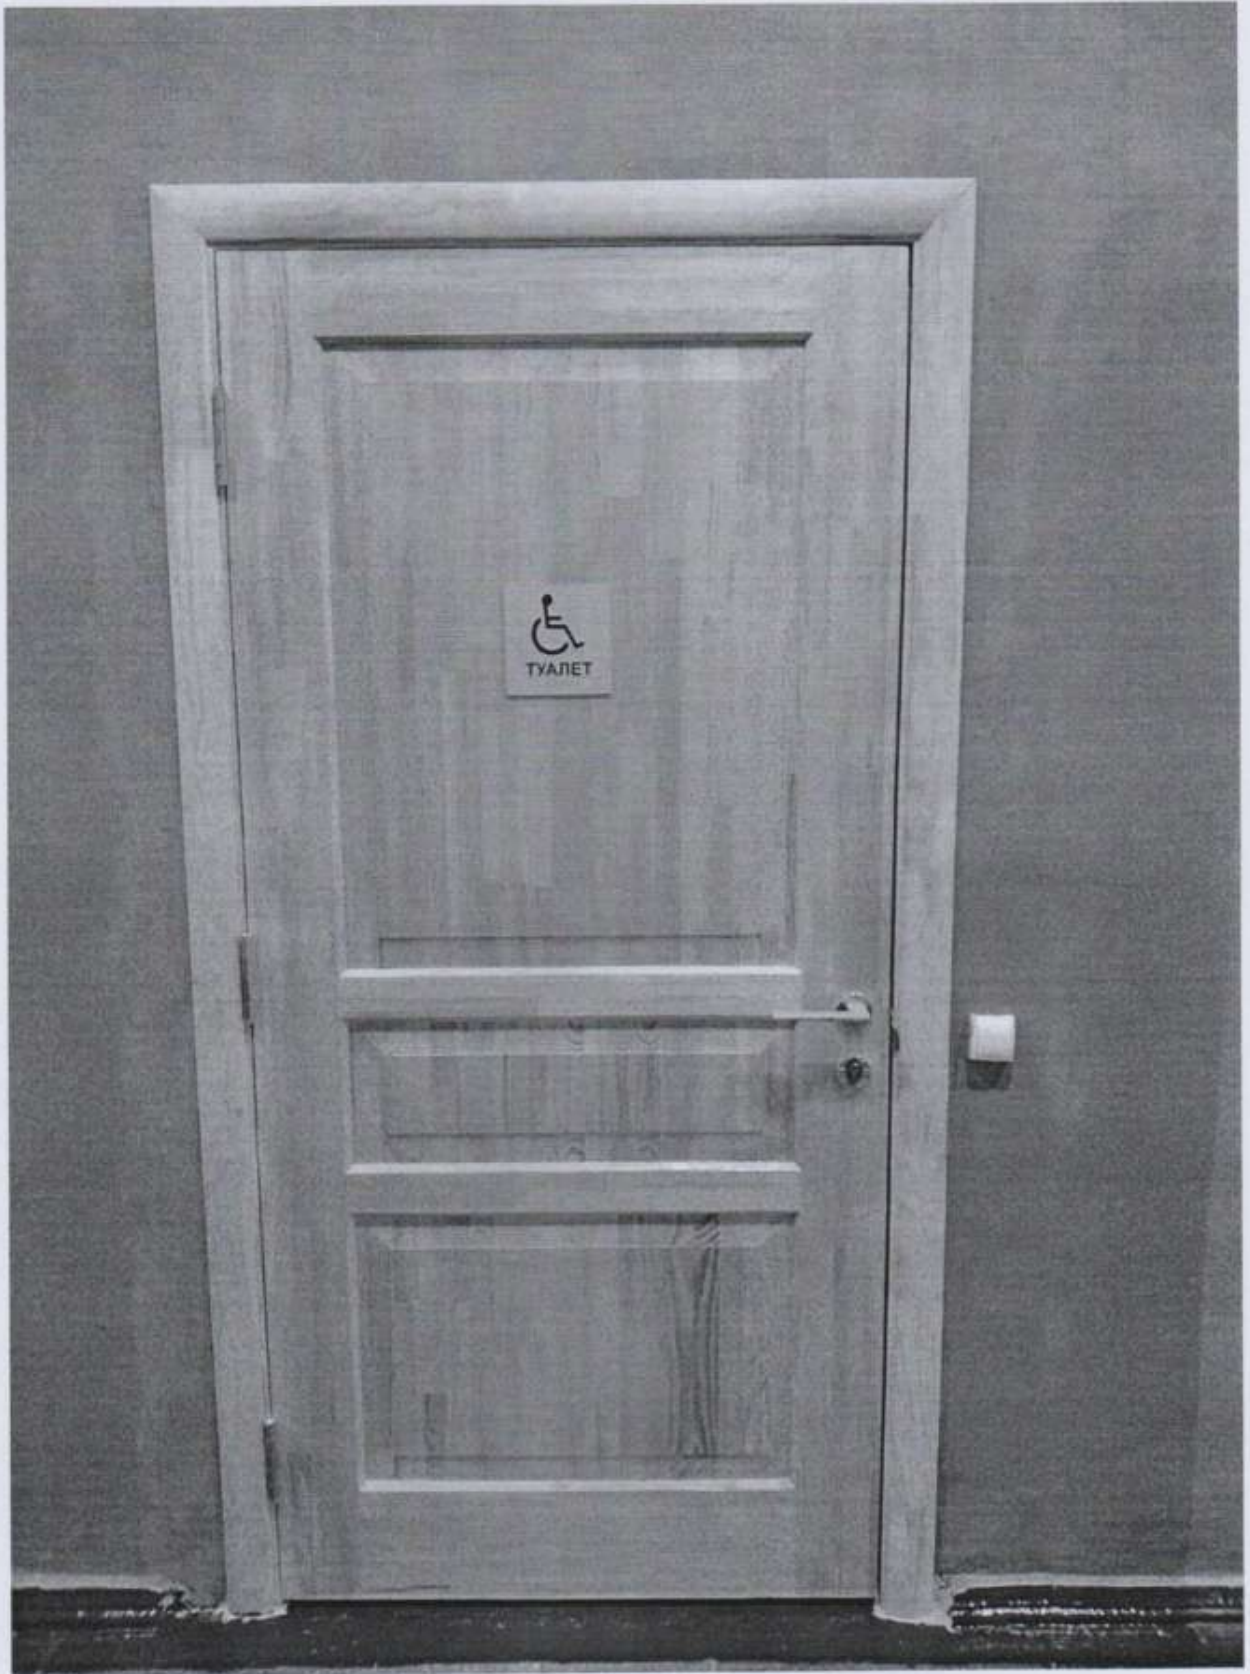
Рис.В.4. Конструкції будівлі

Будівля обладнана універсальним санітарно-гігієнічним приміщенням з окремим входом для користування МГН (рис.В.4,5).
